水害

写真で見る図書館③

一年ほど前の2005年9月4日(日曜日)の深夜、台風14号の影響で豪雨をもたらす雲が首都圏に発生。一時間に100ミリを超える猛烈な雨の中、練馬区立南大泉図書館が冠水した周辺道路から浸水。半地下の一階部分に床上85センチメートル前後の雨水が滞留し3万点以上の蔵書が被害を受けた。当時の被害状況を、南大泉図書館の山川正之氏の手記と写真とおもにお伝えする。

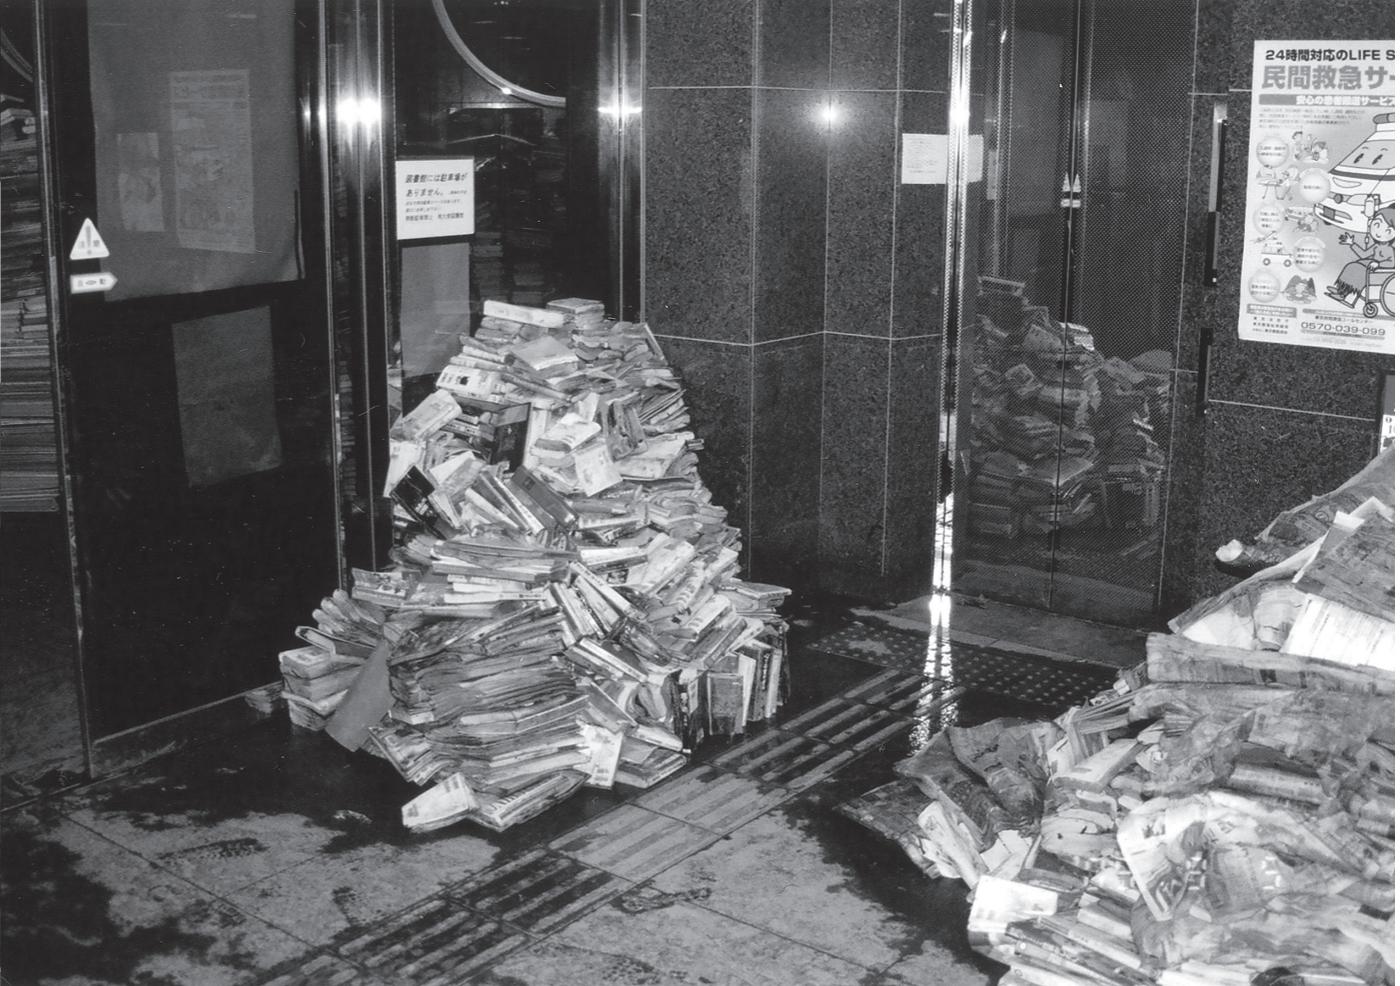
被災後、翌々日(9/6)のエントランスの状態

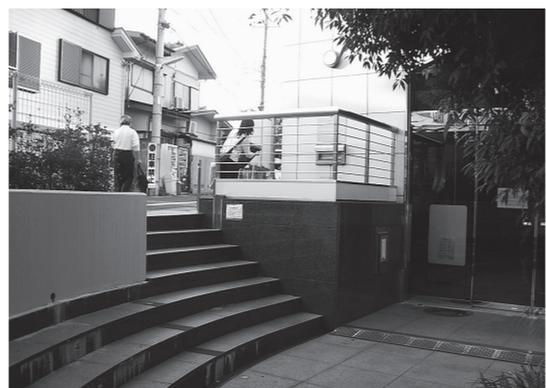
被災後約1週間後の玄関前広場

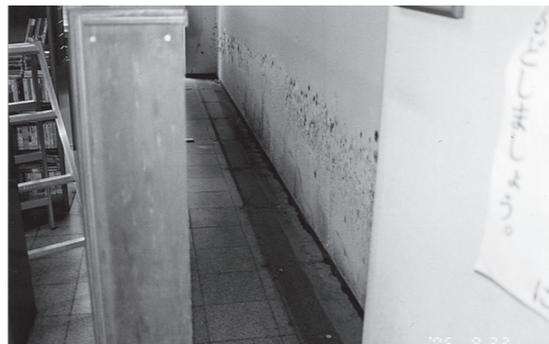
棚の設置された裏の壁が変色したうえ、一面にカビのような黒いしみがついている

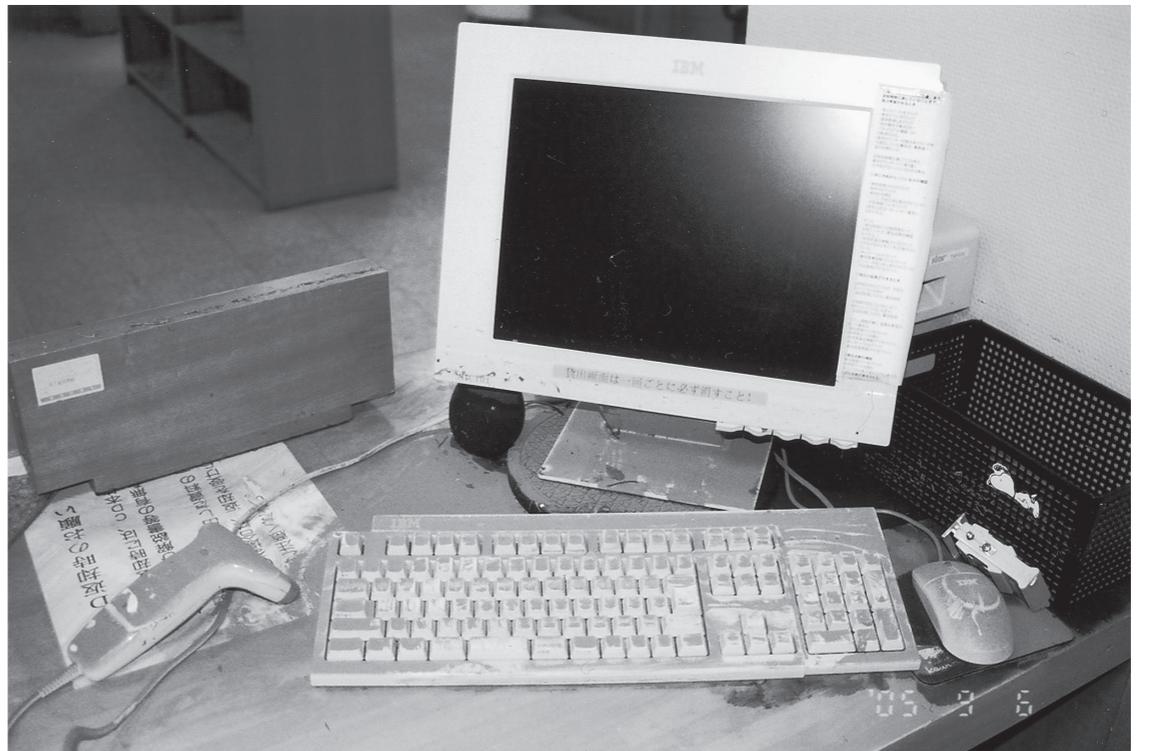
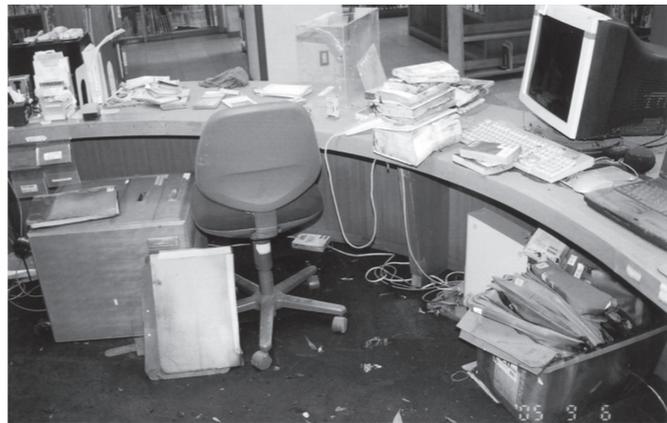
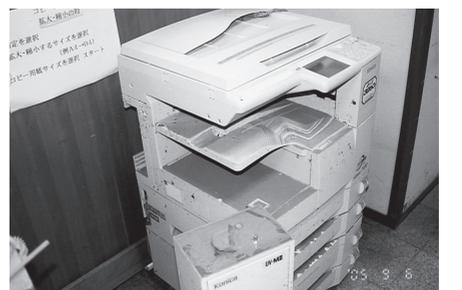
床上85センチメートルにも達する雨水が館内を満たし、カウンター上にあった管理端末を含め電子機器が全損

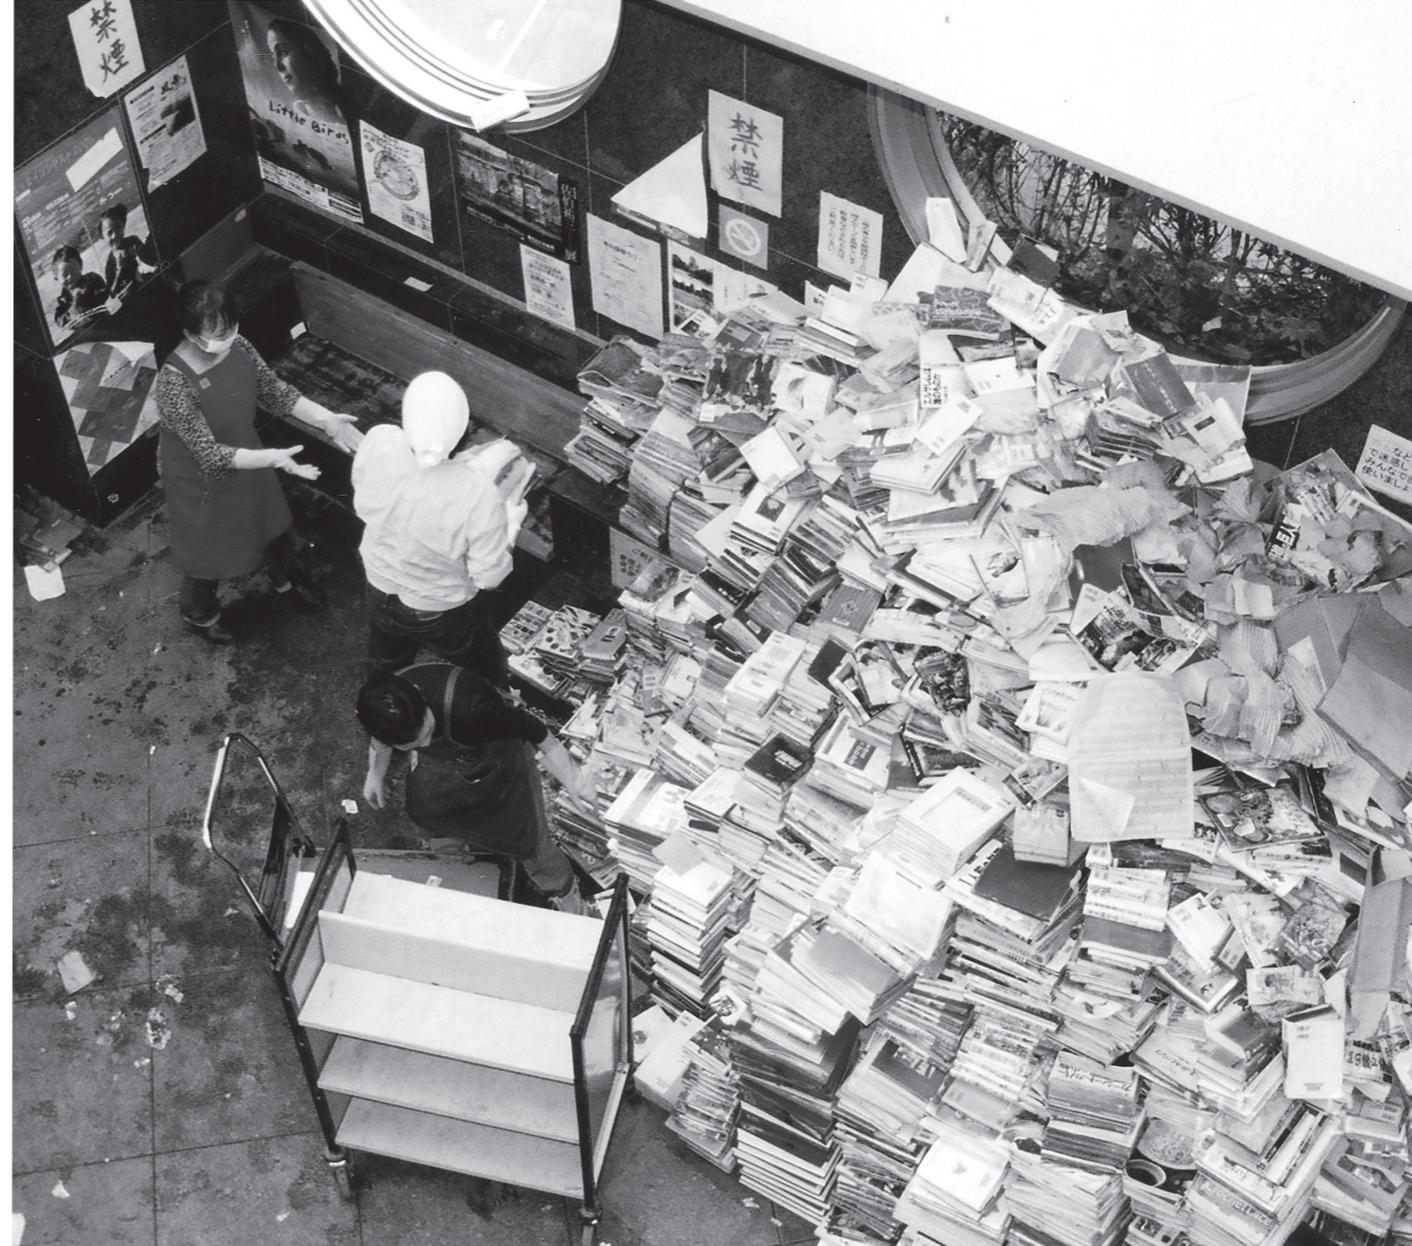
コミュニティホールに山積みされる汚損資料。処分された蔵書は最終的に2トントラックのべ8台にまでなった

- 11月1日…図書館再開
- 10月25日…蔵書点検
- 10月19日…端末セットアップ
- 10月中旬…書架および床面、壁面工事
- 9月下旬…選書再開
- 9月28日…予約受け取り窓口開始
- 9月17日…事務室使用再開
- 9月13日…汚損資料の廃棄
- 9月7日…館内の水の除去、汚損資料の廃棄準備
- 9月5日…
- 9月4日…22時…水害発生
- ▼被災から復旧までの約2ヶ月間
